## INTEGRAÇÃO DO BIM À GESTÃO PATRIMONIAL: UMA ABORDAGEM PARA OTIMIZAR O CONTROLE DA DEPRECIAÇÃO FÍSICA EM IMÓVEIS DA UNIÃO

### ESTUDO DE CASO

## **Integration of BIM into Asset Management: An Approach to Optimize the Control of Physical Depreciation in Federal Real Estate Assets**

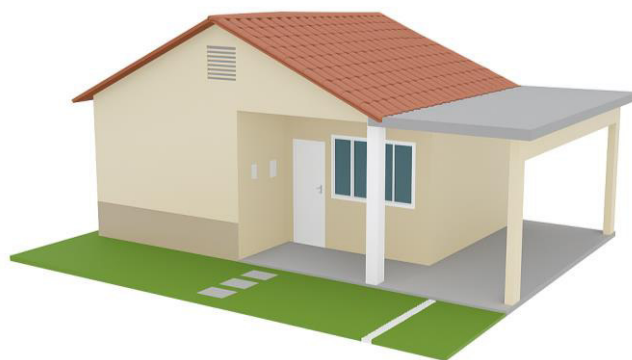
Para a avaliação da depreciação física do imóvel, o valor da benfeitoria foi inicialmente calculado pelo método Hoss-Heideck, como mostrado anteriormente, resultando em R\$ 174.219,46. Esse valor serve como referência para futuras avaliações, que serão realizadas com o apoio da tecnologia BIM. Por meio do modelo digital paramétrico da residência unifamiliar, será possível registrar e acompanhar o histórico de depreciação ao longo do tempo, considerando os elementos construtivos existentes, como estrutura em alvenaria, cobertura tradicional, revestimentos internos em pintura acrílica, pisos cerâmicos e instalações elétricas em pleno funcionamento.

Modelagem 3D em estilo BIM da residência

Com base no modelo BIM, foi possível decompor o custo global de reprodução

em subsistemas construtivos, conforme recomendações de manuais técnicos nacionais e internacionais (MATTOS, 2014; IBAPE/SP, 2011; ISO 15686; EU BIM Task Group, 2017). A alocação percentual adotada foi a seguinte: estrutura (40%), cobertura (20%), revestimentos (15%), pisos e acabamentos (15%), instalações elétricas e hidráulicas (10%). Esse detalhamento permitiu associar o grau de depreciação específico a cada subsistema, considerando a idade real do imóvel (39 anos) e o estado de conservação informado (entre novo e regular).
